Einsatzbericht Großbrand Firma GEWE, Rodenbach

Luftbild und Beschreibung der Einsatzstelle

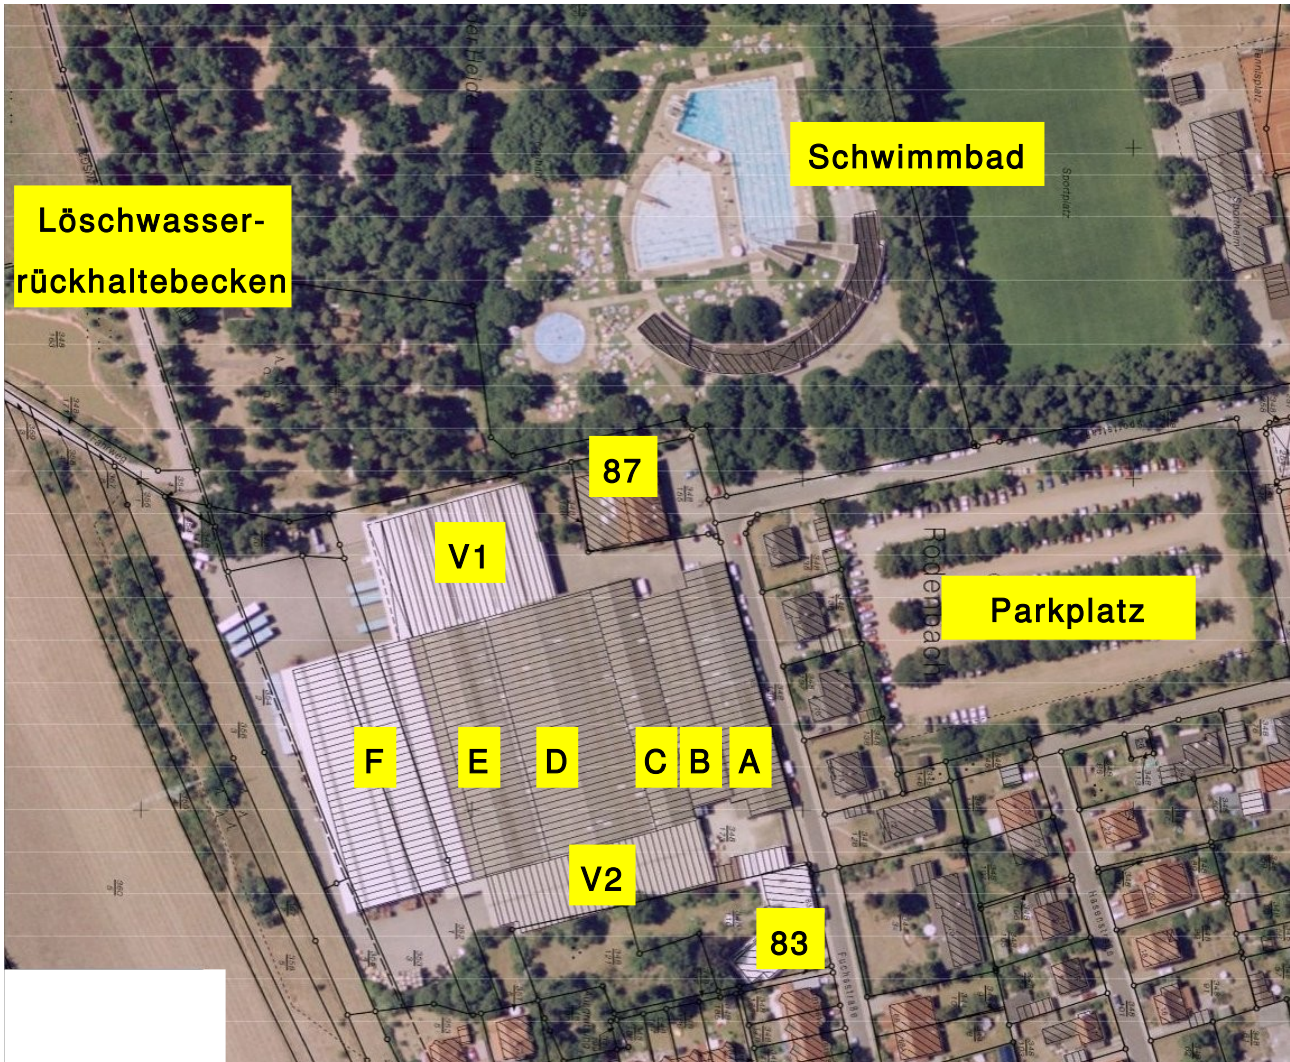
Das Luftbild zeigt das Firmengelände der Firma GEWE mit den Lagerhallen A bis F. Diese wurden folgendermaßen genutzt:

- Halle A, B, C und E: Reifenlager, auf kompletter Fläche gelagert, ca. 6m hoch gestapelt bzw. in Gitterboxen verladen
- Halle D: Felgenlager, auf kompletter Fläche gelagert, ca. 6m hoch in speziellen Metallgestellen gelagert
- Halle F: Reifenlager, auf kompletter Fläche gelagert, ca. 8m hoch gestapelt bzw. in Gitterboxen verladen

- Verladehalle V1 und V2: Verladestation für Trailer, teilweise auch Reifenlager

Direkt an das Firmengelände grenzt in westlicher Richtung das Anwesen Fuchsstraße 87 an. Dabei handelt es sich um ein Wohnhaus mit KG (Büro), EG (2 Wohneinheiten), 1.OG (2 Wohneinheiten) und ausgebautem DG (2 Wohneinheiten). Im Norden befinden sich fünf ein- bis zweigeschössige Wohnhäuser, die durch die Fuchsstraße vom Firmengelände getrennt sind. Ein weiteres eingeschossiges Wohnhaus mit Flachdach, Fuchsstraße 83, stößt in östlicher Richtung an das Firmengelände. Im Süden schließt sich zunächst ein unbefestigter Weg an und dann weitläufiges Ackerland. In diesem Bereich verläuft eine Hochspannungsleitung etwa parallel zur Grenze.
